COMUNE DI DOSSENA

PEBA

PIANO PER L'ACCESSIBILITÀ, USABILITÀ, INCLUSIONE E BENESSERE AMBIENTALE

Ottobre 2022

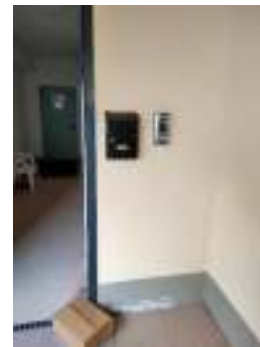
INGRESSO EDIFICIO (ingresso principale P1)	Adeguato	
	Non adeguato	1 - Larghezza porta di accesso con luce netta \geq 0,85 m.
		2 - Pianerottolo prima/dopo ingresso
		3 - Porte vetrate Le porte vetrate devono essere facilmente individuabili mediante l'apposizione di opportuni segnali di sicurezza tra 100 e 180 cm da terra.
		4 - Peso
		5 - Tipologia
		X 6 - Ostacoli
		X 7 - Altezze impianti e maniglie (85-95 cm - citofono 110-130 cm)
8 -Altro

Note

6 - È presente sull'uscio della porta un gradino di circa 2cm;

7 - L'altezza dell'impianto citofonico risulta essere a 150 cm di altezza

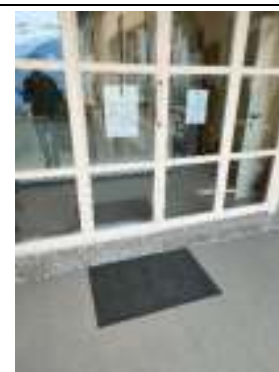
INGRESSO EDIFICIO (ingresso secondario P1)	Adeguato	
	Non adeguato	1 - Larghezza porta di accesso con luce netta \geq 0,85 m.
		2 - Pianerottolo prima/dopo ingresso
		3 - Porte vetrate Le porte vetrate devono essere facilmente individuabili mediante l'apposizione di opportuni segnali di sicurezza tra 100 e 180 cm da terra.
		4 - Peso
		5 - Tipologia
		X 6 - Ostacoli
		X 7 - Altezze impianti e maniglie (85-95 cm - citofono 110-130 cm)
8 -Altro

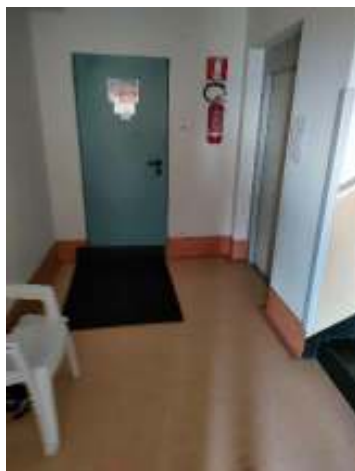
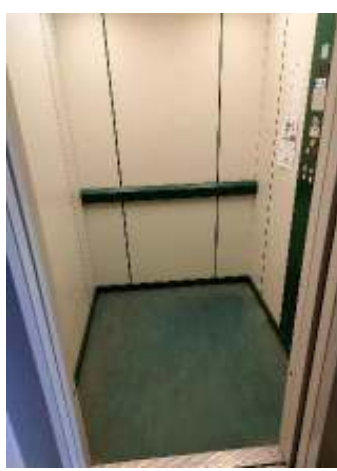
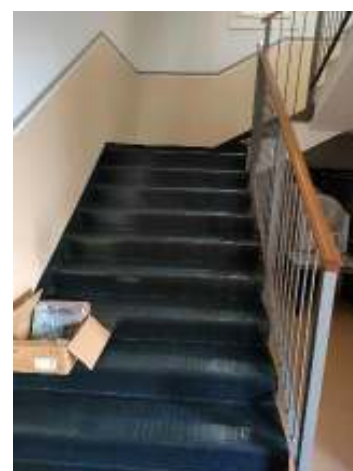
Note

3 - Non è presente il corrimano doppio prolungato di 30cm sul primo e ultimo gradino.

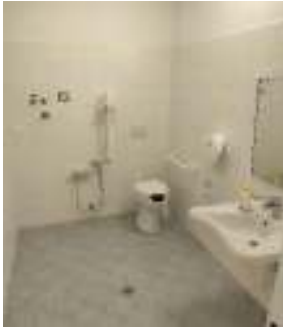
SERVIZI IGIENICI (Piano Primo - sala civica)	Adeguato		
	Non adeguato		0 - Per i servizi igienici valgono le norme contenute ai punti 4.1.6. e 8.1.6. del D.M. 14 giugno 1989, n. 236. Deve essere prevista l'accessibilità ad almeno un w.c. ed un lavabo per ogni nucleo di servizi installato.
		X	1 - Requisiti Lo spazio per accostamento laterale dalla sedia a ruote alla tazza w.c. e al bidet, ove previsto, è \geq 100 cm misurati dall'asse del sanitario. Lo spazio per accostamento frontale della sedia a ruote al lavabo è \geq 80 cm misurati dal bordo anteriore del lavabo. I lavabi riportano il piano superiore posto a cm 80 dal pavimento ed essere sempre senza colonna (con sifone preferibilmente del tipo accostato o incassato a parete). I w.c. e i bidet preferibilmente sono di tipo sospeso, in particolare l'asse di tali sanitari sono posti a distanza \geq cm 40 da parete laterale, il bordo anteriore a cm 75-80 dalla parete posteriore e il piano superiore a cm 45-50 dal calpestio. Il bagno deve prevedere in vicinanza degli apparecchi maniglioni o corrimano per consentire il trasferimento, posti ad h. 80 cm dal calpestio, e con diametro 3-4 cm; se fissati a parete sono posti a cm 5 dalla stessa.

2 - Dimensioni Dimensioni minime del locale igienico 1,80 x 1,80 m.
			3 - Ostacoli Pavimenti con dislivello \leq 2,5 cm
			4 - Altezze impianti (interruttori, allarme, prese, etc.) sono posizionati ad h. comprese tra 40-140 cm
	5 - Altro

<p>Note</p> <p>1 - Mancano i requisiti dei servizi igienici inerenti a:</p> <ul style="list-style-type: none"> - I maniglioni o corrimano per consentire il trasferimento a altezza di 80cm; - Il lavabo presenta la colonna, inoltre per il suo utilizzo impiega due pedali per l'uscita dell'acqua calda e dell'acqua fredda

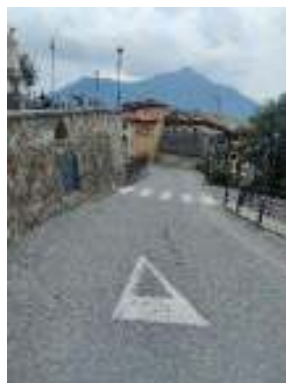
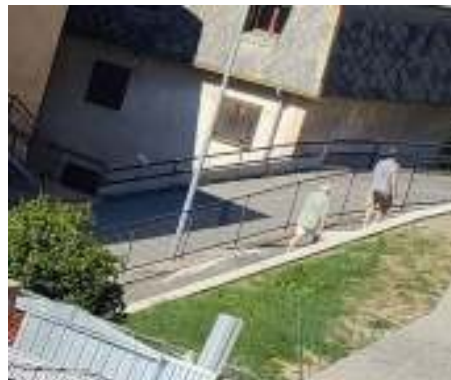
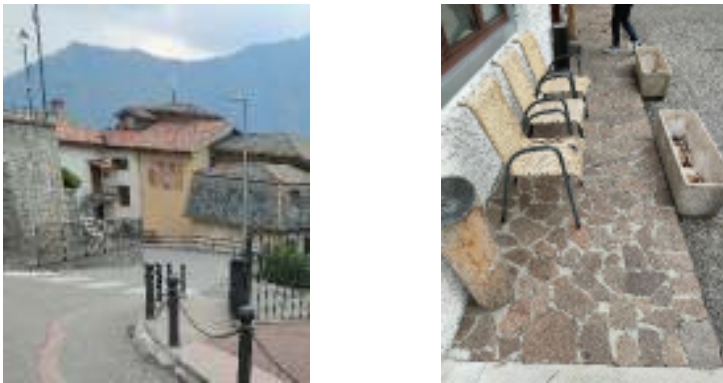
Sono inoltre presenti ostacoli mobili lungo il percorso pedonale che collega l'ingresso principale al terrazzo esterno.

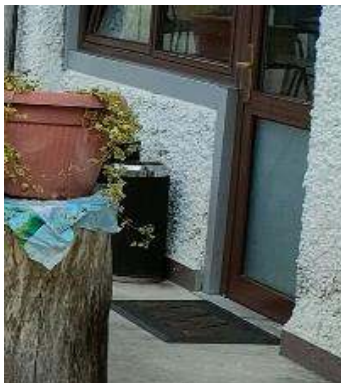
INGRESSO EDIFICIO (secondario su terrazzo)	Adeguito		
	Non adeguato	1	1 - Larghezza porta di accesso con luce netta \geq 0,85 m.
		2	2 - Pianerottolo prima/dopo ingresso
		3	3 - Porte vetrate Le porte vetrate devono essere facilmente individuabili mediante l'apposizione di opportuni segnali di sicurezza tra 100 e 180 cm da terra.
		4	4 - Peso
		5	5 - Tipologia
		X 6	6 - Ostacoli
		7	7 - Altezze impianti e maniglie (85-95 cm - citofono 110-130 cm)
8	8 -Altro

Note	<p>6 - È presente sull'uscio della porta un gradino di circa 2cm;</p>

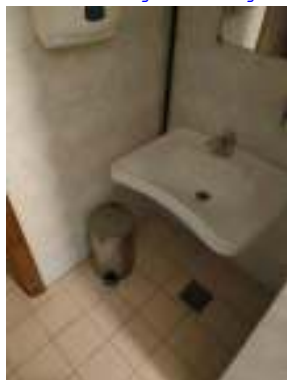
1 – Mancano nei servizi igienici i maniglioni o corrimano per consentire il trasferimento a altezza di 80cm

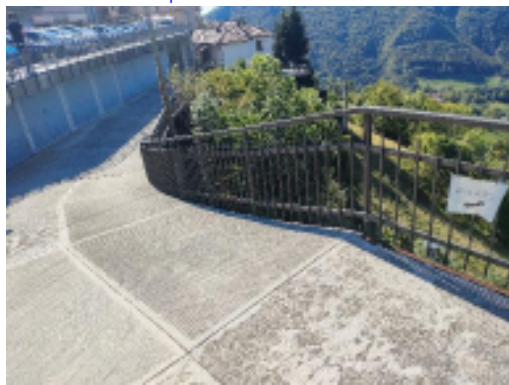
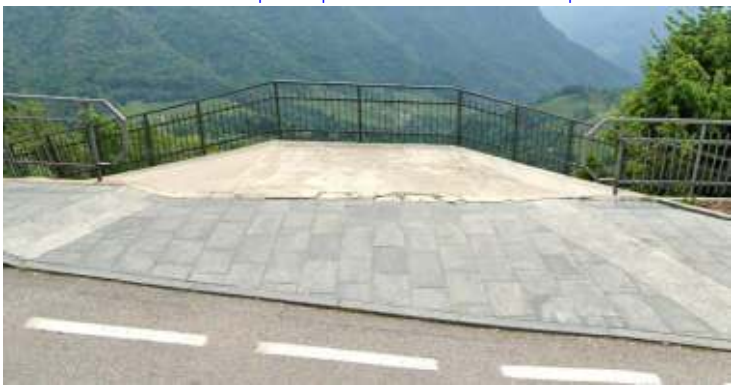
4 - La biblioteca è posta al di sotto del manto stradale e l'unica via di accesso è una rampa con pendenza $\geq 13\%$ trattata nel punto successivo.

- 5 - Non sono presenti linee guida per ipovedenti in prossimità della rampa di accesso alla biblioteca e lungo quest'ultima.
- 6 - Sono presenti dei gradini in prossimità dell'ingresso principale della biblioteca, che costituiscono un ostacolo fisso.

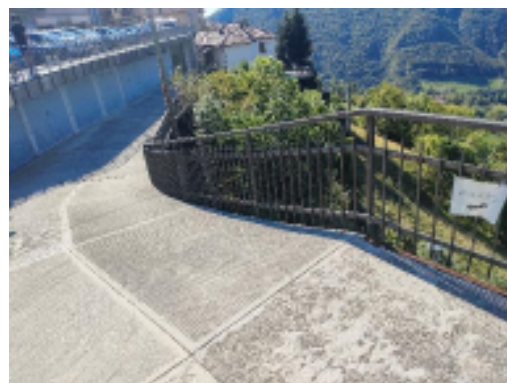
- 4 - La rampa di accesso alla biblioteca è la medesima che viene adoperata dai privati per raggiungere i box auto, quest'ultima presenta una pendenza prossima al 13%

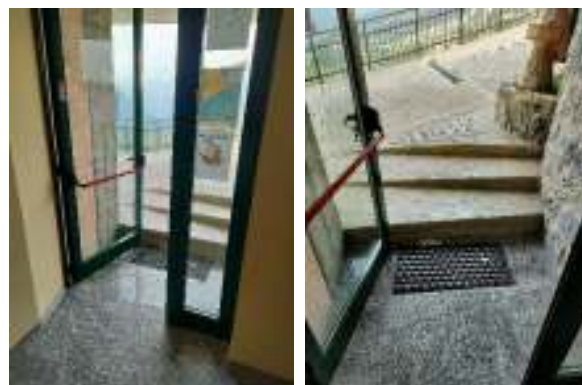
6 - Sono presenti a circa 1mt di distanza dalla porta di ingresso 3 gradini che collegano la biblioteca con la rampa di accesso di cui al punto precedente.

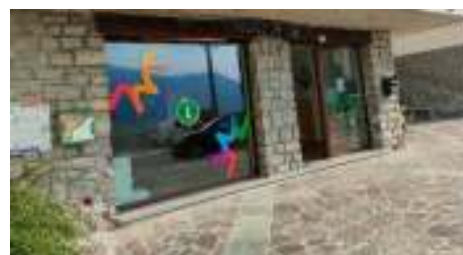
5 - Non sono presenti linee guida per ipovedenti nel piazzale.

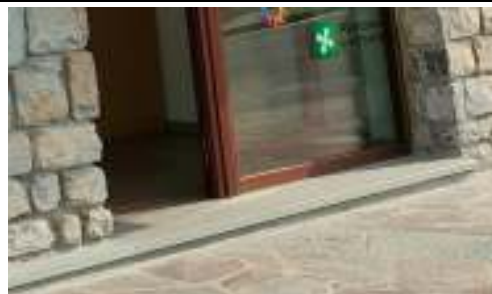
6 - È presente un ostacolo fisso in prossimità dell'ingresso costituito da un gradino di circa 9cm

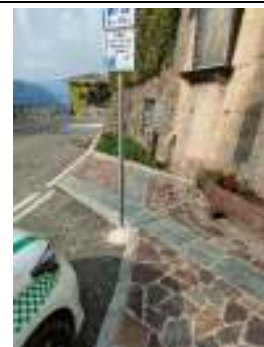
4 - Non è presente la segnaletica orizzontale

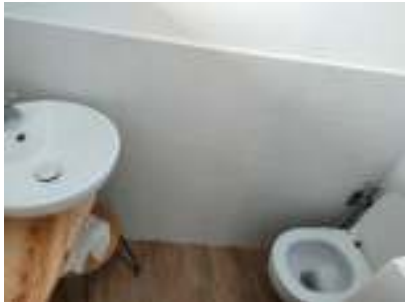
2 - Dimensioni Dimensioni minime del locale igienico 1,80 x 1,80 m.
		3 - Ostacoli Pavimenti con dislivello <= 2,5 cm
		4 - Altezze impianti (interruttori, allarme, prese, etc.) sono posizionati ad h. comprese tra 40-140 cm
5 - Altro		
Note		
1 - È presente un servizio igienico a uso del personale del infopoint. Quest'ultimo non presente i requisiti minimi richiesti.

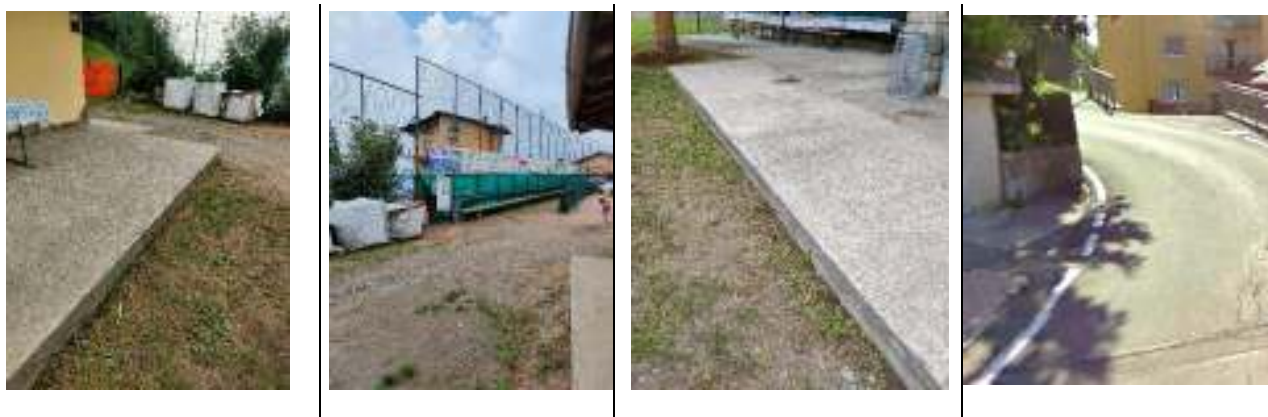
- 1 - Non è presente lungo la strada di avvicinamento al campo/spogliatoio di tamburello di un marciapiede con misure idonee.
- 4 - Sono presenti delle pendenze lungo la strada e sul marciapiede per raggiungere il campo comprese tra il 7% e 10% lungo via Villa, causate dalla morfologia del territorio, mentre la continuazione della via parallela al campo risulta essere in piano.
- 5 - Non sono presenti lungo la strada di avvicinamento la segnaletica per ipovedenti
- 6 - Sono presenti degli ostacoli mobili nel cordolo che collega l'ingresso del fabbricato con il bagno chimico, inoltre lungo tutto il perimetro del cordolo è presente un ostacolo fisso costituito da un gradino di circa 30cm di altezza nel punto massimo e variabile in base alla conformazione morfologica del terreno lungo il perimetro.
- 7 - Il passaggio che collega il campo con l'edificio è in terra (sabbia e ghiaia).

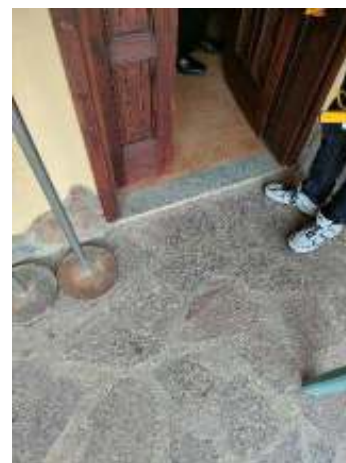
6 - È presente un ostacolo fisso in prossimità dell'ingresso costituito da un gradino di circa 2,5cm

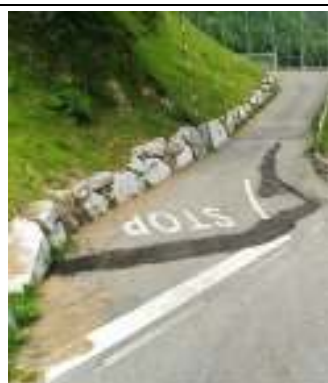
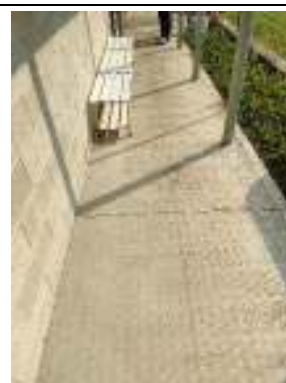
- 4 - Sono presenti delle pendenze lungo la strada per raggiungere il campo da calcio comprese tra il 7% e 10%, causate dalla morfologia del territorio.
- 6 - Sono presenti diversi ostacoli mobili costituiti prevalentemente da panchine lungo il cordolo per accedere ai singoli spogliatoi.
- 7 - I servizi igienici per disabili, opportunamente segnalati si trovano in prossimità dell'edificio all'inizio della strada sterrata giungendo dalla strada. Percorrendo la strada sterrata realizzata in ghiaia, si giunge a piazzale, costituito dal medesimo materiale nel quale si può vedere l'accesso:
 - Al percorso in calcestruzzo armato nel quale sono presenti gli spogliatoi
 - All'ingresso per accedere a degli uffici.

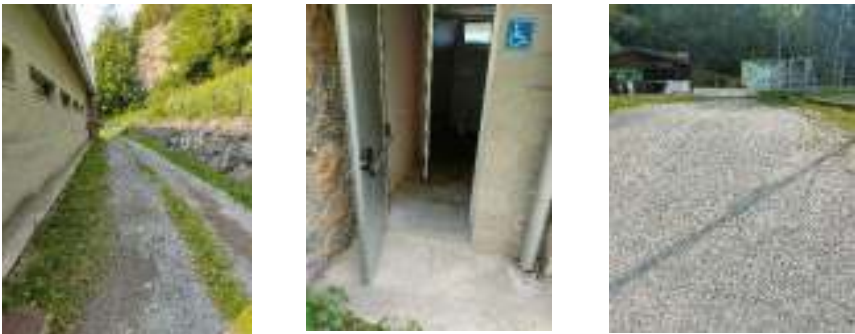
È inoltre presente una scalinata che congiunge l'ingresso del campo sportivo con l'area fiere (scheda E700) posta sopra.

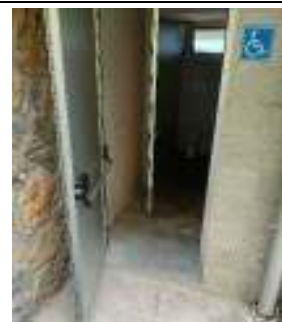
6 - È presente sull'uscio della porta un gradino di circa 2cm;

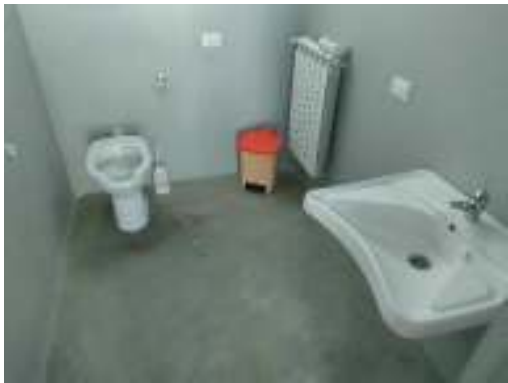
<p>2 - Dimensioni Dimensioni minime del locale igienico 1,80 x 1,80 m.</p>
		<p>3 - Ostacoli Pavimenti con dislivello <= 2,5 cm</p>
		<p>4 - Altezze impianti (interruttori, allarme, prese, etc.) sono posizionati ad h. comprese tra 40-140 cm</p>
		<p>5 - Altro</p>
<p>Note</p> <p>1 - In prossimità del w.c. non sono presenti maniglioni o corrimano per consentire il trasferimento.</p> <div style="text-align: right;">

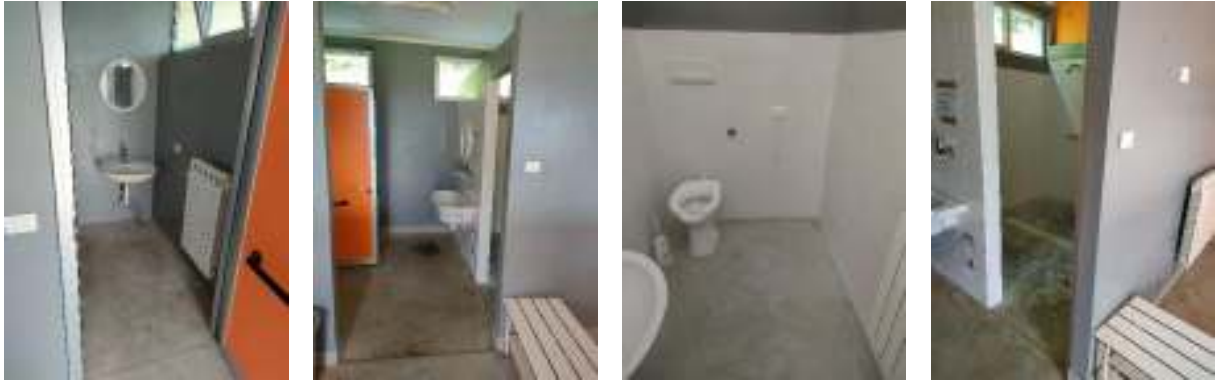
2 - Assenza simbolo di accessibilità (DPR 503/96) Allegato A - Luogo accessibile Allegato B - Sistema di chiamata per attivazione servizio assistenza volto alla fruizione Allegato C - Servizio attrezzato con sistemi per comunicazione non udenti
		3 - Altro	
Note			
1 - Non risultano presenti elementi che permettono una facilità di orientamento per persone non vedenti e pannelli apposti che permettano di identificare l'edificio e le funzioni che si svolgono all'interno dei vari locali

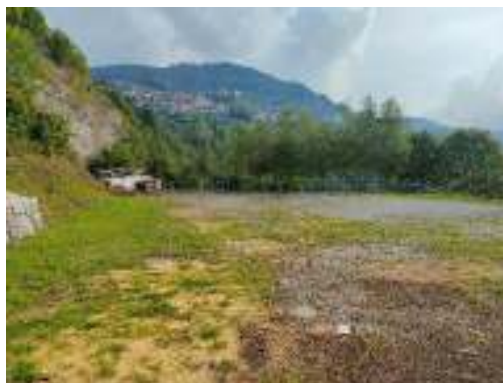
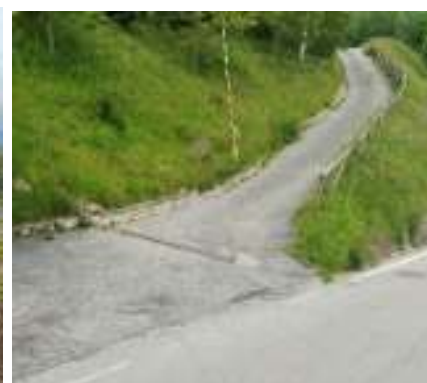
4 - Sono presenti delle pendenze lungo la strada per raggiungere il campo da calcio comprese tra il 7% e 10%, causate dalla morfologia del territorio.

7 - Lungo la strada SP26 non sono presenti marciapiedi o attraversamenti pedonali, entrando all'interno della strada citata nel precedente punto si giunge a un piazzale realizzato in ghiaia nel quale è presente l'accesso principale all'area fiere.

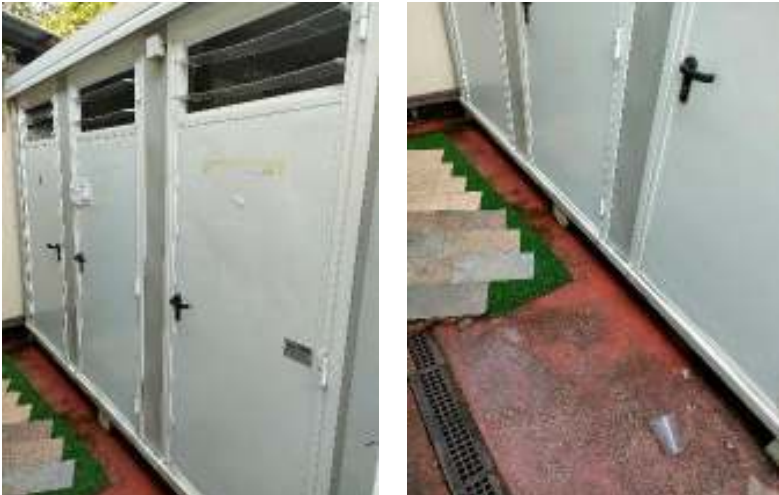
2 - Dimensioni Dimensioni minime del locale igienico 1,80 x 1,80 m.
			3 - Ostacoli Pavimenti con dislivello <= 2,5 cm
			4 - Altezze impianti (interruttori, allarme, prese, etc.) sono posizionati ad h. comprese tra 40-140 cm
			5 - Altro
<p>Note</p> <p>1 - Sono presenti dei bagni chimici esterni alla tensostruttura.</p>

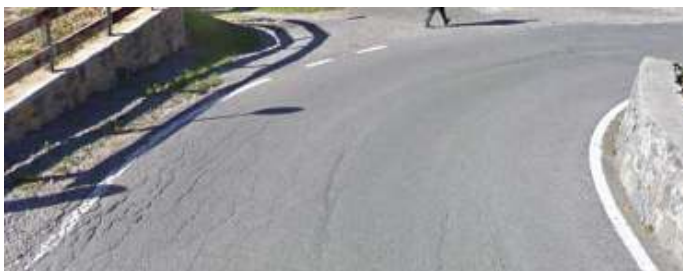
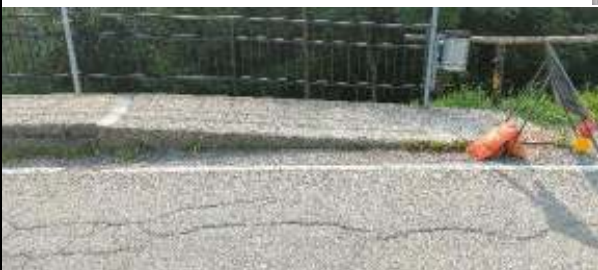
1 - Di fronte all'ingresso dell'edificio non è presente alcun marciapiede, quest'ultimo si trova su una curva con poca visibilità per chi prosegue in direzione verso Dossena.

2 - La pavimentazione dei marciapiedi per raggiungere l'edificio oggetto di studio è fortemente degradata

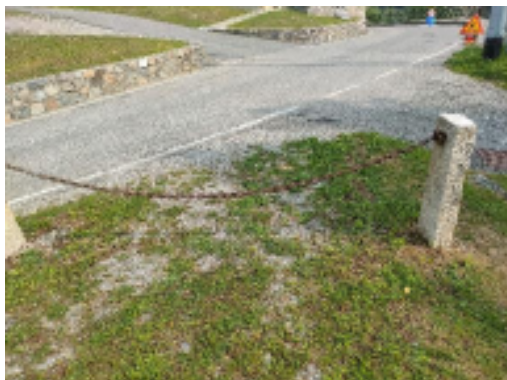
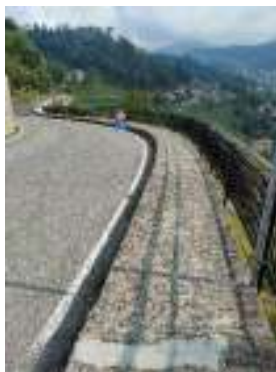
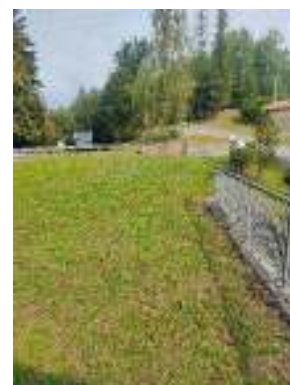
7 - Il sentiero che collega la sede dei fanti con la strada è costituito da un manto erboso, ed è presente una catena che costituisce un ostacolo mobile per la viabilità pedonale...

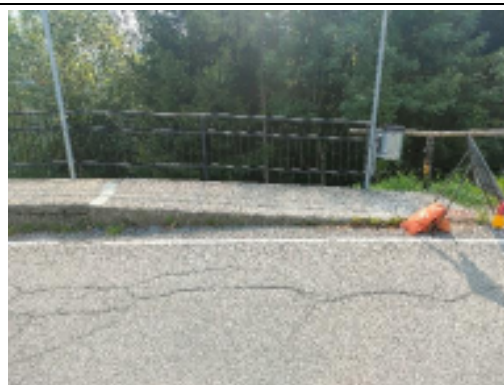
1 - È presente in prossimità della rampa che collega la strada al marciapiede un tombino che costituisce un ostacolo fisso.

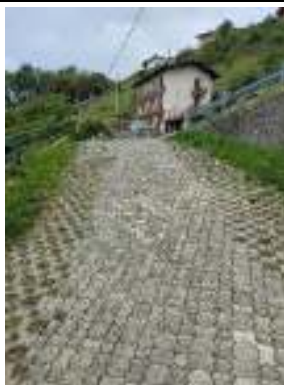
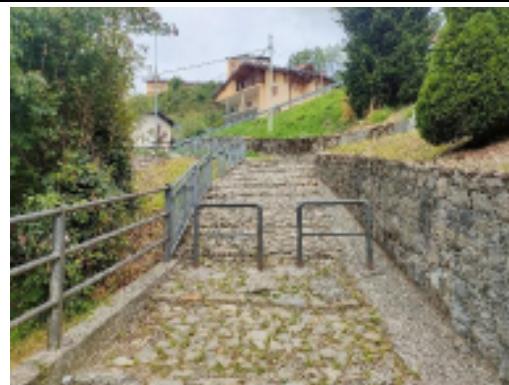
- 2 - Nel percorso pedonale che collega la Strada Provinciale 26 con l'ingresso del cimitero comunale è stato riscontrato un cedimento della pavimentazione, in prossimità di alcuni gradini.
- 4 - Sono presenti delle pendenze lungo la strada per raggiungere il cimitero comunale comprese tra il 6% e 8%, causate dalla morfologia del territorio.
In prossimità del cancello di ingresso la pendenza si riduce notevolmente.
Nell'ingresso dal lato del parcheggio l'accesso risulta essere in piano.

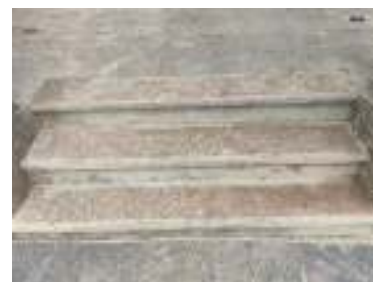
- 4 - Nel lato dell'ingresso pedonale, si riscontrano due ostacoli fissi:
- La presenza sulle scale di archetti in prossimità della salita che congiunge il collegamento pedonale con la Strada Provinciale 26.
 - La presenza di scale che congiungono il percorso pedonale con l'ingresso del cimitero comunale.

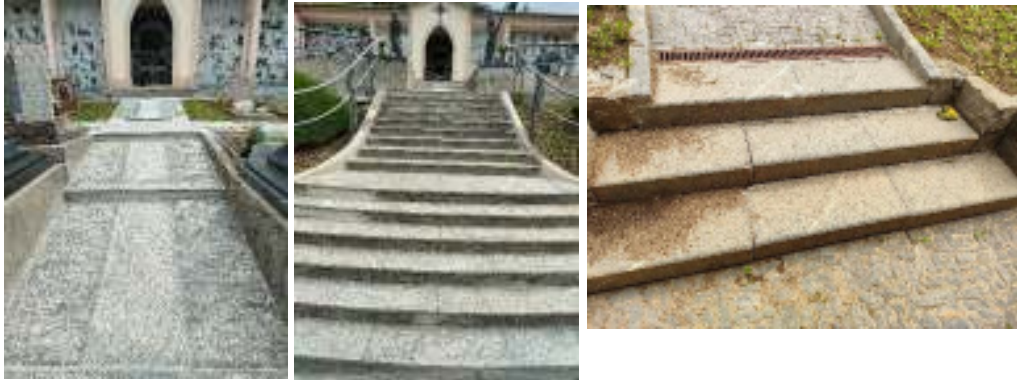
3 - Altro	
Note 1 - Non risultano presenti elementi che permettono una facilità di orientamento per persone non vedenti e pannelli.			
PERCORSI INTERNI ALL'ATTRATTORE	Adeguato		
	Non adeguato		1 - Dimensioni (largh. > 90 cm)
			2 - Spazi di manovra per inversione di marcia ogni 10 m.
			3 - Degrado pavimento
			4 - Materiali sdruciolevoli
			5 - Pendenza
		X	6 - Assenza linee guida ipovedenti
		X	7 - Ostacoli (inclusi elementi con h. < 2,10m da terra o griglie non a norma)
		8 - Altro	
Note 7 - All'interno dei percorsi sono presenti degli ostacoli fissi di collegamento fra i vari livelli costituiti principalmente da due o più gradini, con dimensione della pedata variabili

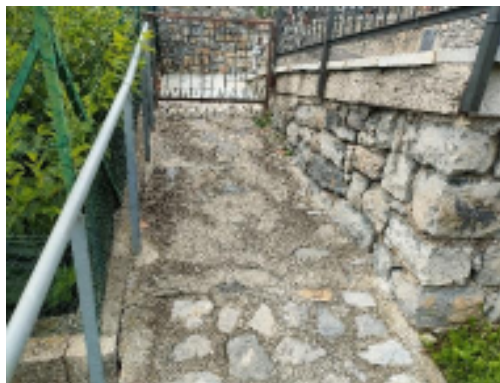
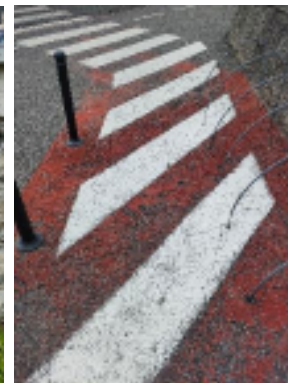
Dossena.11	SA200		
Nome edificio			
Parco Comunale			
Località			
Centro			
Comune			
Dossena			
Indirizzo			
Via Risorgimento			
Provincia			
Bergamo			
PERCORSI DI AVVICINAMENTO AD ATTRATTORE	Adeguate		
	Non adeguato	1	1 - Dimensioni (largh. > 150 cm) Dislivello tra piano pedonale e zone carrabili adiacenti <= 15 cm
		2	2 - Degrado pavimento
		3	3 - Materiali sdrucciolevoli
		4	4 - Pendenza
		X	5 - Assenza linee guida ipovedenti
		X	6 - Ostacoli (inclusi elementi con h. < 2,10 m da terra o griglie non a norma) Distlivello gradini <= 2,5 cm Griglie non a norma
	7	7 - Altro	
<p>Note</p> <p>6 - Troviamo i seguenti ostacoli fissi nei due ingressi di accesso al parco comunale:</p> <ul style="list-style-type: none"> - sull'attraversamento pedonale, in prossimità dell'ingresso dai parcheggi, è presente un restringimento del percorso causato dalla presenza di paletti pedonali, che dividono l'area dei parcheggi dall'attraversamento pedonale e sul muro la presenza di una rastrelliera per biciclette. - Presenza nell'ingresso superiore di una rampa di accesso con gradini che proseguono ricongiungendosi con l'ingresso principale sui parcheggi.

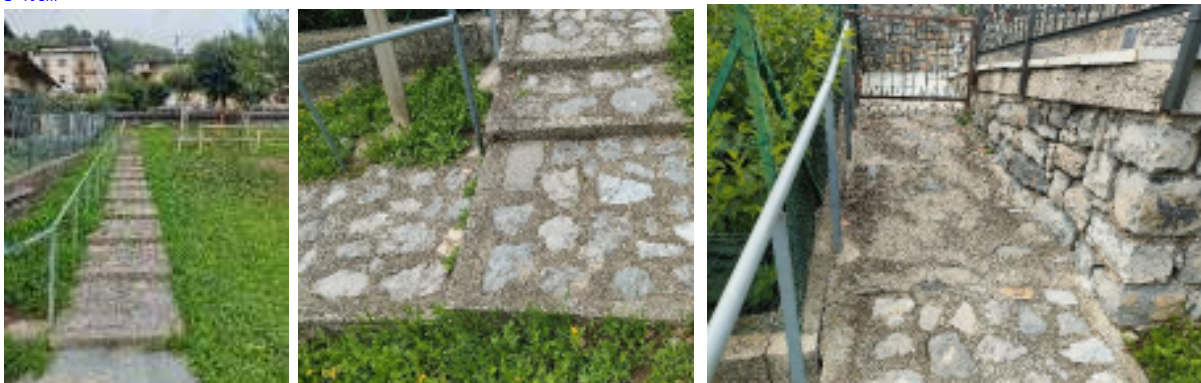
1 - Non sono presenti piazzole di sosta, con dimensioni adeguate lungo la rampa di scale che congiunge i due ingressi

4 - Trattandosi di un parapetto non pieno non è presente per un breve tratto dell'ingresso secondario, la presenza di un cordolo di altezza pari a 10cm

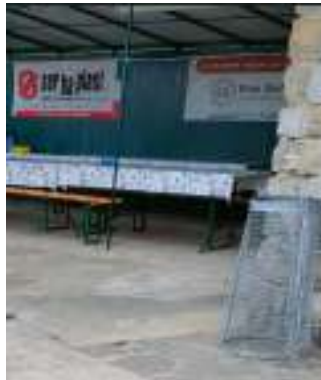
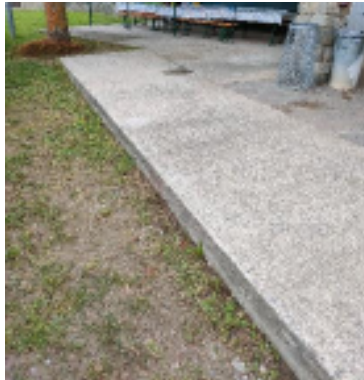
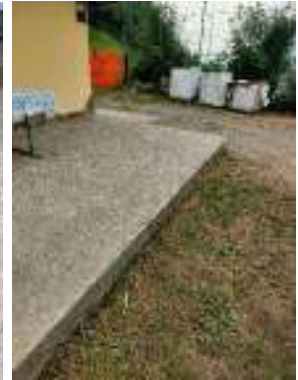
8 - Lungo tutto il perimetro del fabbricato è presente un ostacolo fisso costituito da un gradino di circa 30cm di altezza nel punto massimo e variabile in base alla conformazione morfologica del terreno. È inoltre presente un'area con tavoli e sedute che non permettono l'avvicinamento e la sosta di visitatori con limitate capacità motorie.

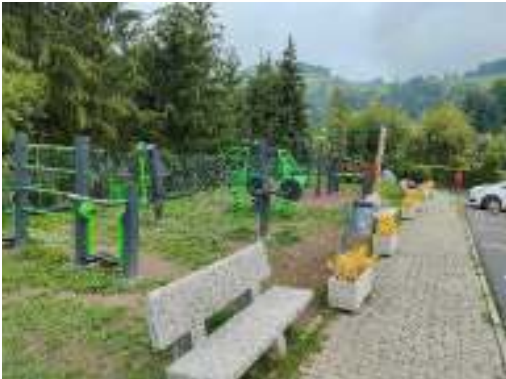
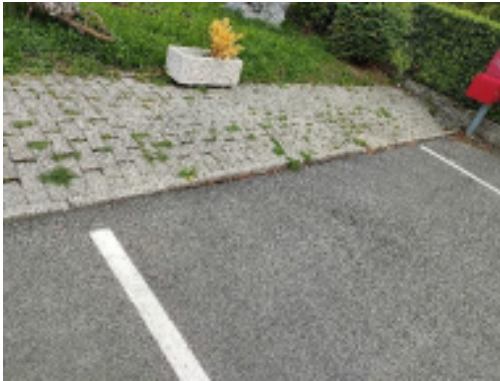
Dossena.13	SA400		
Nome edificio			
Parco giochi Dossena centro			
Località			
Centro			
Comune			
Dossena			
Indirizzo			
Via Risorgimento 49,9			
Provincia			
Bergamo			
PERCORSI DI AVVICINAMENTO AD ATTRATTORE	Adeguato		
	Non adeguato	<input type="checkbox"/>	1 - Dimensioni (largh. > 150 cm) Dislivello tra piano pedonale e zone carrabili adiacenti <= 15 cm
		<input checked="" type="checkbox"/>	2 - Degrado pavimento
		<input type="checkbox"/>	3 - Materiali sdruciolevoli
		<input checked="" type="checkbox"/>	4 - Pendenza
		<input checked="" type="checkbox"/>	5 - Assenza linee guida ipovedenti
		<input checked="" type="checkbox"/>	6 - Ostacoli (inclusi elementi con h. < 2,10 m da terra o griglie non a norma) Dislivello gradini <= 2,5 cm Griglie non a norma
<input type="checkbox"/>	7 - Altro		
Note 2 - Il marciapiede parallelo al parco e al parcheggio, presenta in diversi punti dei danneggiamenti della pavimentazione in autobloccanti. 6 - È presente per l'intera lunghezza del marciapiede un cordolo di altezza media pari a 10cm che costituisce un ostacolo fisso.

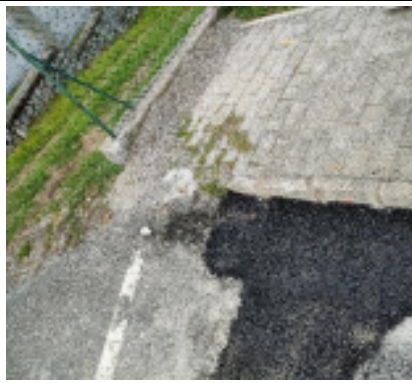
RAMPE	Adeguate		
	Non adeguato	X	1 - Dimensioni (largh. > 90 cm) Ogni 10 m lungh. ripiano orizzontale > 1,50 x 1,50 m, ovvero 1,40 x 1,70 m in senso trasversale e 1,70 m in senso longitudinale al verso di marcia, oltre l'ingombro di apertura di eventuali porte.
		X	2 - Degrado pavimento
			3 - Materiali sdrucciolevoli
			4 - Requisiti In presenza di parapetto non pieno la rampa deve avere cordolo h. > 10 cm. Pendenza <= 8% (ammesse pendenze superiori, nei casi di adeguamento, rapportate allo sviluppo lineare effettivo della rampa).
		X	5 - Assenza linee guida ipovedenti
			6 - Ostacoli (inclusi elementi con h. < 2,20m da terra)
		X	7 -Variazione cromatica
	8 -Altro		
Note		<p>1,2,5 e 7 - È presente una "rampa" generata dal cedimento del terreno sottostante il marciapiede e la strada, che costituisce l'unico elemento di accesso per le persone con limitate capacità motorio al marciapiede.</p>

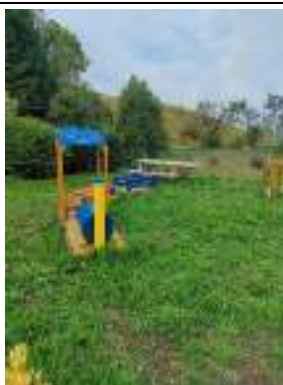
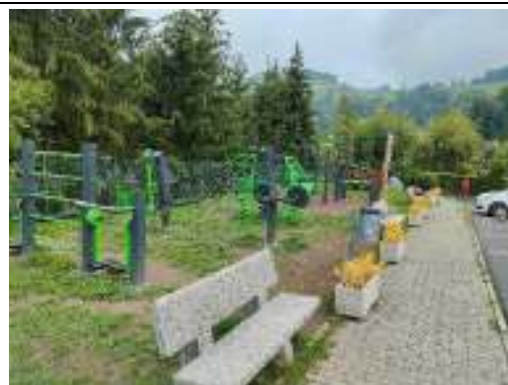
7 - È presente per l'intera lunghezza del marciapiede un cordolo di altezza media pari a 10cm che costituisce un ostacolo fisso.

8 - Sono presenti delle sedute realizzate in cemento armato che non permettono l'avvicinamento e la sosta di visitatori con limitate capacità motorie.
Non sono inoltre presenti dei percorsi che permettono di raggiungere i tavoli all'interno del parco. Il terreno si presenta disconnesso in molti punti.

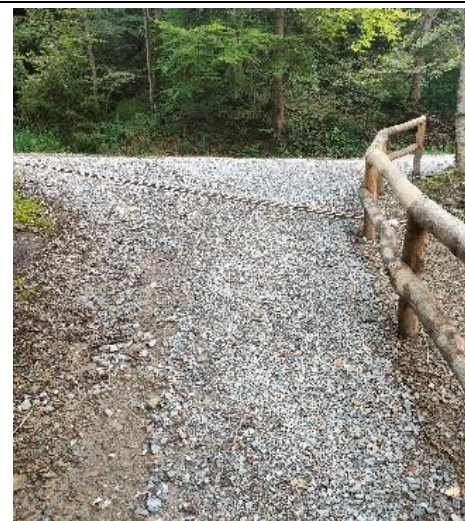
- 4, 6** - Il sentiero che conduce dal cancello di accesso al piazzale descritto pocanzi presenta delle pendenze comprese tra l'8% e 10%, causate dalla morfologia del territorio. A tal proposito per evitare scivolamenti, dovuti a foglie e materiale sdruciolevole che potrebbe accumularsi sul sentiero, è stata realizzata una rampa di accesso il calcestruzzo armato con una griglia di scolo alla base. Questo accesso viene usato principalmente dai veicoli dei visitatori o dai gestori del parco.

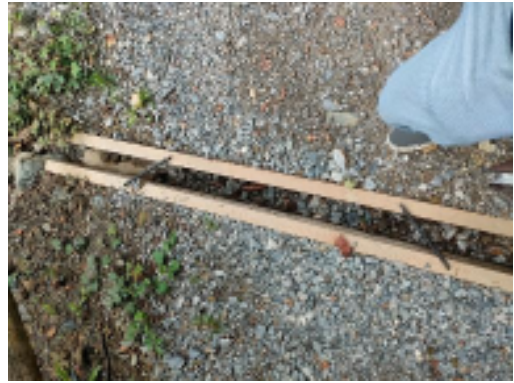
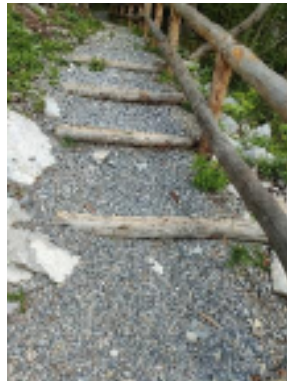
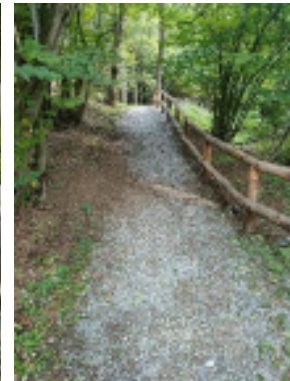
2 - Lungo il percorso troviamo inoltre due tipi di ostacoli fissi costituiti da:

- Diverse canalette di deflusso delle acque poste trasversalmente lungo il sentiero,
- Gradoni irregolari presenti nel tratto finale in prossimità della struttura ricettiva.

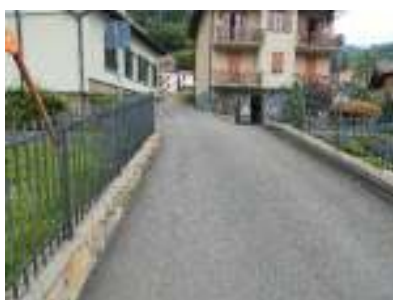
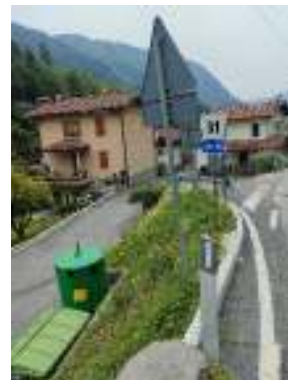
- 4 - Sono presenti delle pendenze lungo la strada per raggiungere il parco giochi comunale comprese tra il 6% e 8%, causate dalla morfologia del territorio.
- 5,7 - Il percorso di avvicinamento è prevalentemente su strada, e non vi è la presenza di marciapiede o di linee guida per ipovedenti.

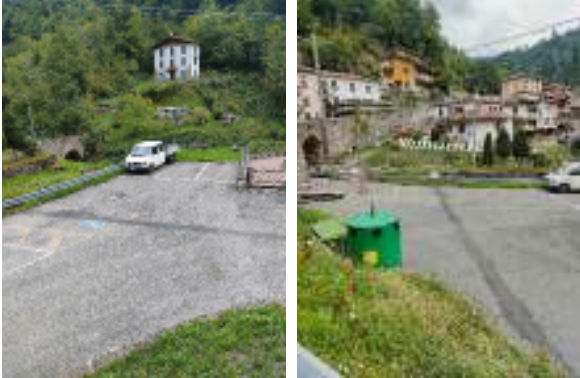
PARCHEGGIO RISERVATO	Adeguito		
	Non adeguato		1 - Dimensioni (largh. > 3,20 m)
		X	2 - Percorso collegamento
			3 - Pendenza <= 8% (ammesse pendenze superiori, nei casi di adeguamento, rapportate allo sviluppo lineare effettivo della rampa)
		X	4 - Segnaletica
			5 - Rapporto 1/50
		6 -Altro	
<p>Note</p> <p>2 - Si rimanda ai percorsi di avvicinamento all'attrattore -> note 4,5 e 7</p> <p>4 - La segnaletica orizzontale del parcheggio è quasi completamente cancellata e non è presente l'opportuna segnaletica verticale</p>

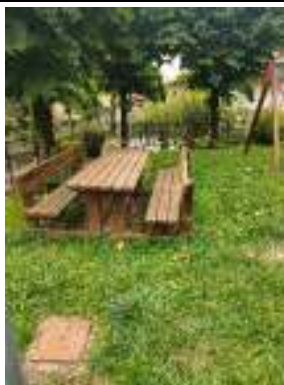
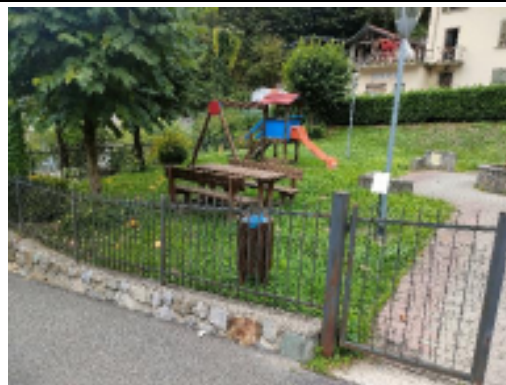
1 – Presenza di un tavolo da picnic non idoneo per visitatori con limitate capacità motorie e anche difficilmente raggiungibile a causa delle condizioni del terreno.

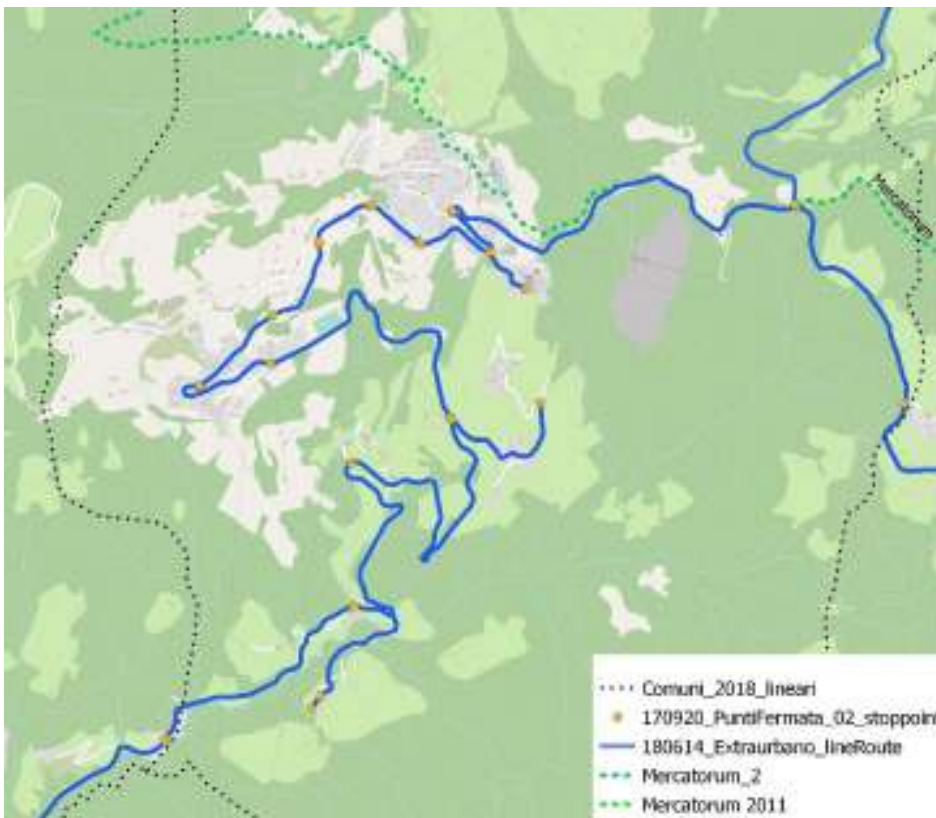
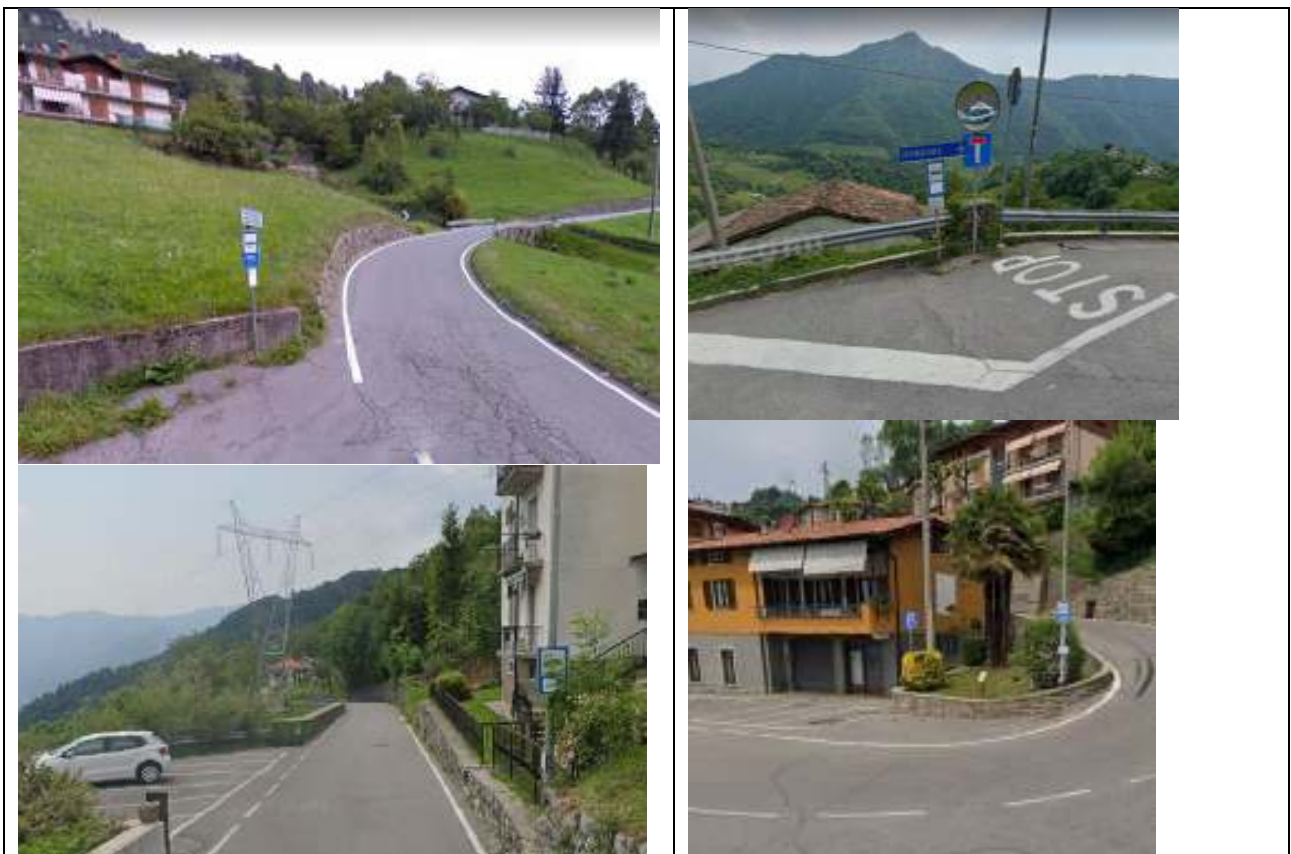
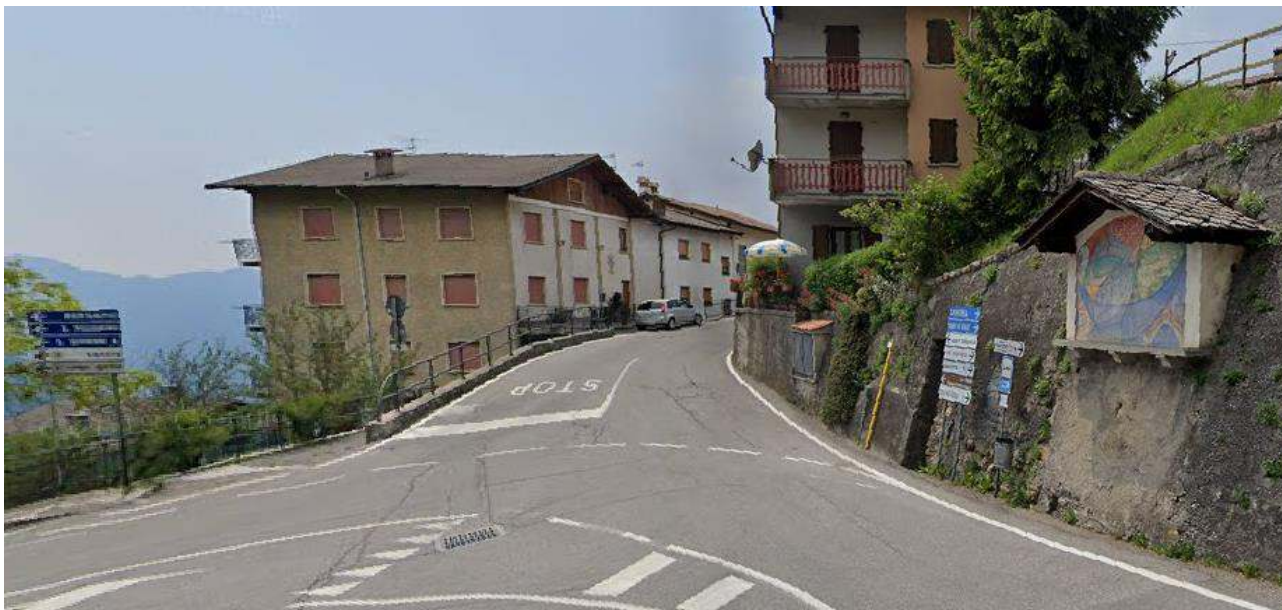
Sul territorio comunale insistono 10 fermate della linea B30b Serina-Dossena-San Pellegrino, collocate come mostrato nella figura sottostante.

Le fermate del TPL, come tipico nelle località montane che non hanno a disposizione spazi agevoli per la sosta e l'attesa del bus, sono costituite dalla sola palina a bordo strada, collocata spesso alle intersezioni, quindi in posizioni critiche dal punto di vista della sicurezza.

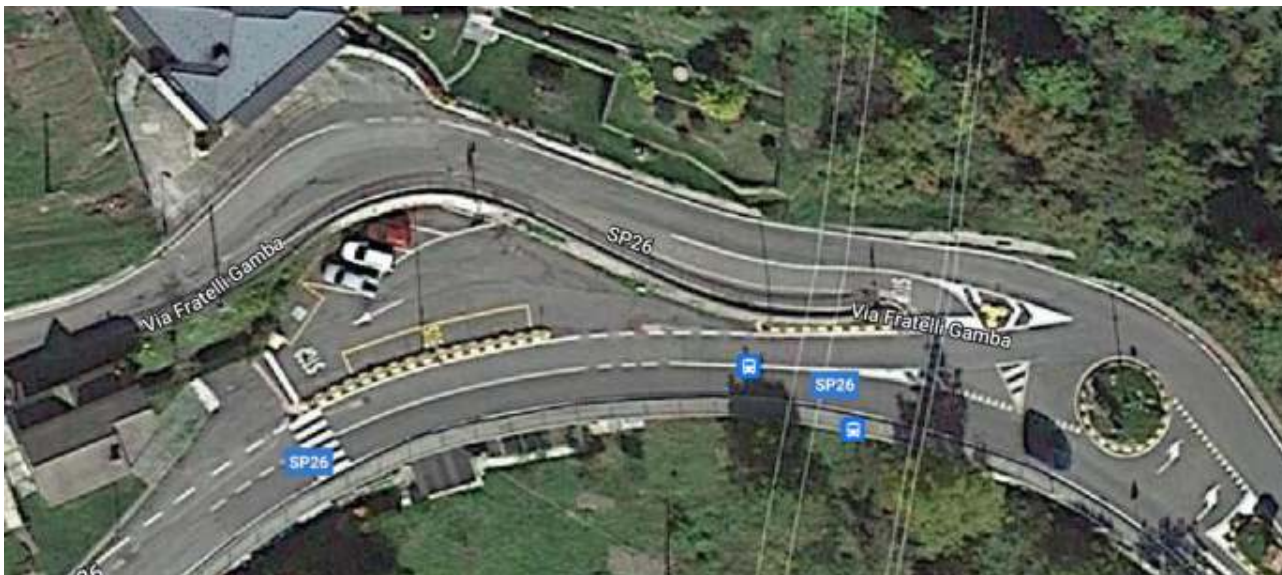
L'unico stallo di sosta per l'autobus è quello collocato in via Fr.lli Gamba (immagine sottostante). Anche in questo caso lo stallo di sosta del bus non è però accompagnato da un adeguato marciapiede che consenta salita e discesa per sedie a ruote, e neppure da pensilina con seduta per garantire un minimo di comfort.

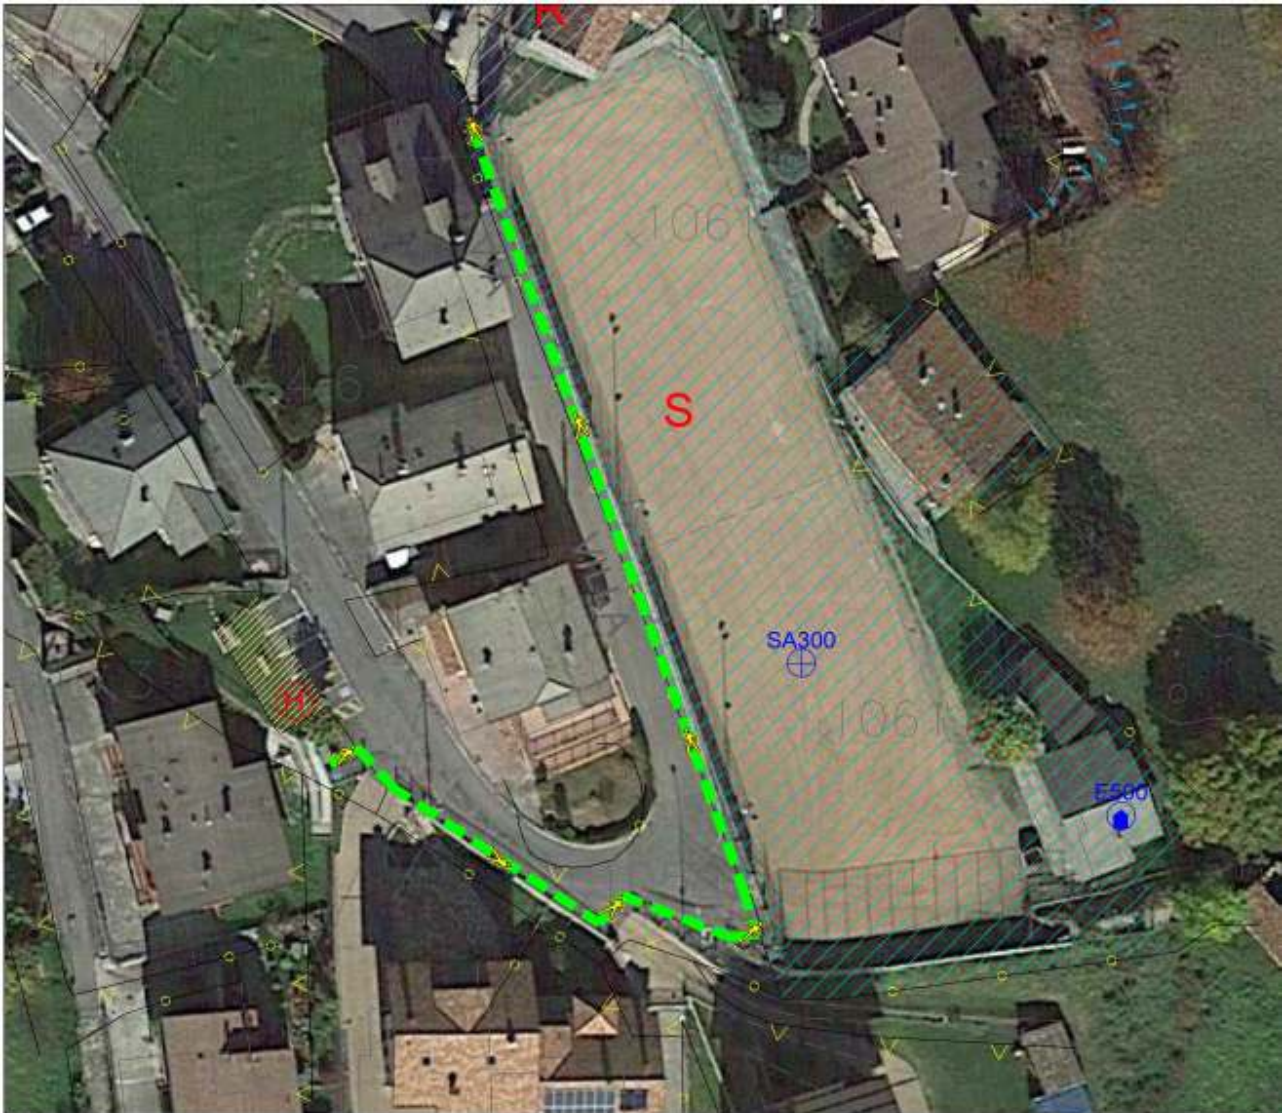
SCHEDA PROGETTUALE 2

Campo di tamburello (schede SA300 - E500)

PROPOSTE PROGETTUALI
INTERVENTI
<ul style="list-style-type: none">   APPOSIZIONE PITTOGRAMMA PER INDICARE IL PERCORSO PEDONALE   REALIZZAZIONE BANCHINA PEDONALE IN SOLA SEGNALETICA (restringendo la larghezza delle corsie veicolari)

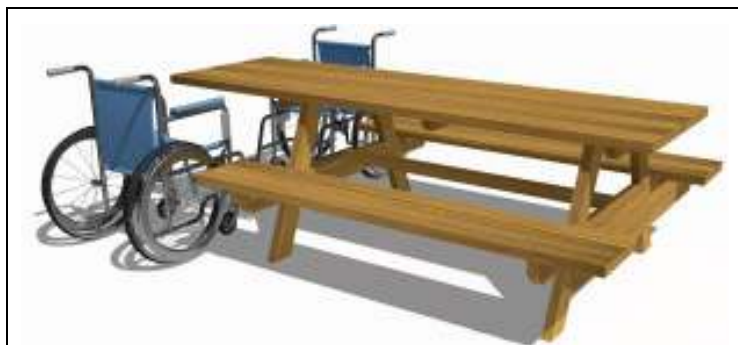
Immagine sopra; esempio di tavolo+sedute con possibilità di accostare la sedia a ruote.

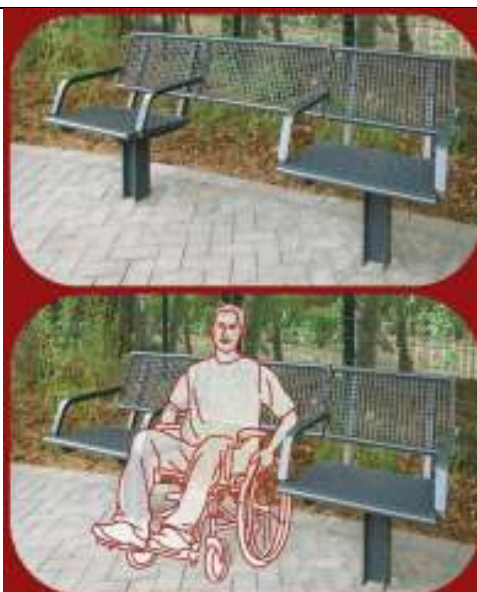
Immagine a lato: esempio di panchina inclusiva.
